# AQUÍ ESTÁ EL POR QUÉ **EL DRAININKING™** REINA SUPREMO.

## Problemas causados por Válvulas de Drenaje emergentes con coladores no asegurados.

# Solucione Rápido y Fácilmente Problemas del Estilo Antiguo de Desagües Emergentes con el Avanzado DrainKing™ de Fisher.

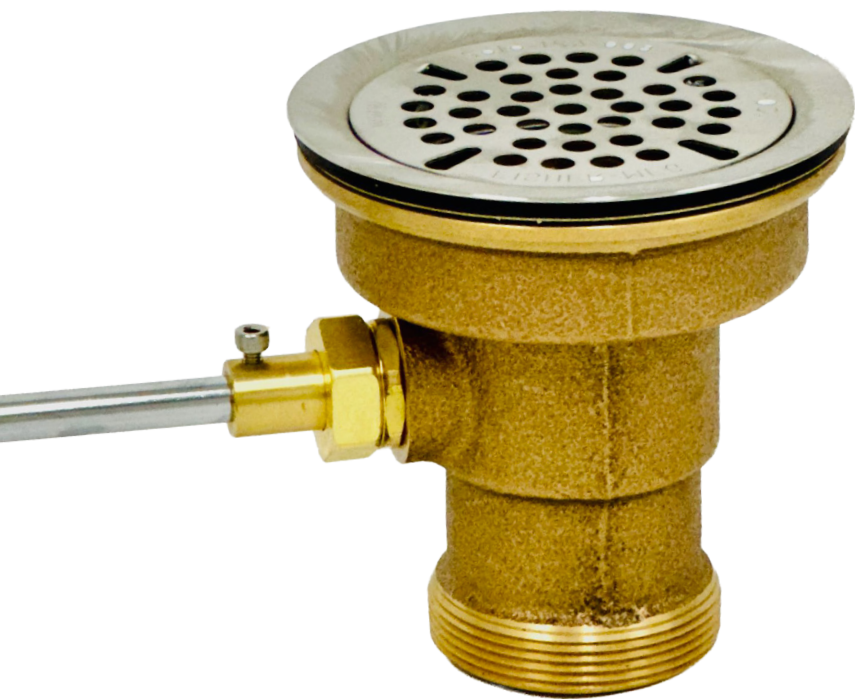
- Dos longitudes de manija para adaptarse a cualquier aplicación
- Válvula de bola giratoria de acero inoxidable: no es un desagüe tipo émbolo emergente
- ¼ de vuelta abre y cierra completamente la válvula
- Abertura completa: no es necesario desmontar para desatascar desagüe
- Anillo de sujeción de acero inoxidable extra resistente: ángulo de sellado estándar de la industria
- Cuerpo de latón macizo "rojo": proporciona un servicio de larga vida
- Conexiones macho NPT de 2" / hembra NPT de 1-½": no requiere adaptadores
- Garantía de 99 años (manija de palanca: 1 año)

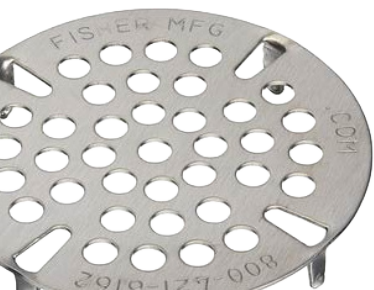
Los desagües automáticos suelen tener un colador sin asegurar que, con el tiempo, puede perderse o descolocar. Como resultado, los desechos se acumulan alrededor del mecanismo y obstruyen su funcionamiento. El operador suele usar un utensilio para empujar los desechos a través de la obstrucción, dañando la frágil junta tórica que sella el desagüe automático mal diseñado.

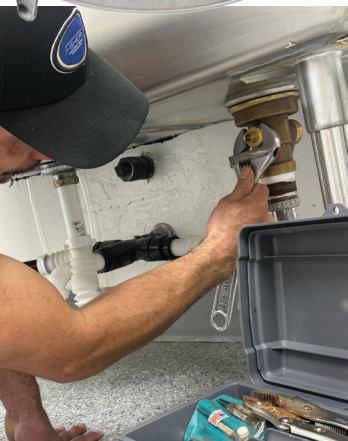
La junta tórica dañada provocará fugas en el desagüe automático y el fregadero no podrá retener el agua. Esto impide el correcto proceso de limpieza de TRES pasos, tal como lo exige el Departamento de Salud: "Lavar... Enjuagar... Desinfectar".
